EOS 5D: Desprendimiento del Espejo Principal

Para los usuarios de la cámara EOS 5D Digital SLR

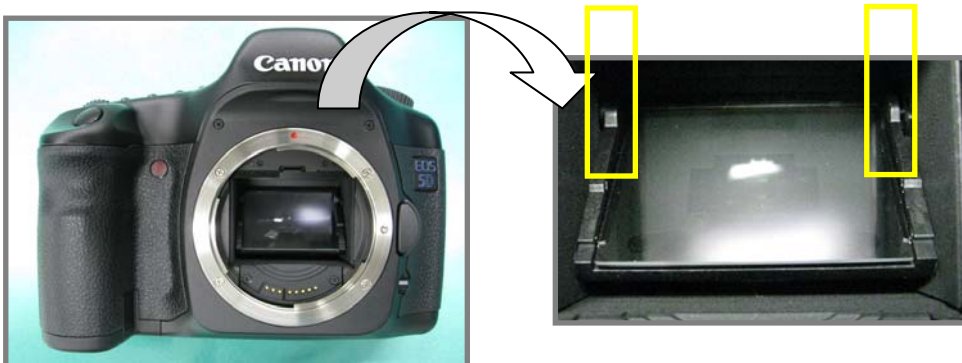
Hemos descubierto que, en raras ocasiones, es posible que el espejo principal de algunas cámaras EOS 5D Digital SLR se desprenda debido al deterioro de la fuerza del adhesivo. Por consiguiente, deseamos comunicar los detalles y nuestra política de servicio en relación con esta situación.

El espejo principal de la cámara se desprende y las imágenes no se pueden ver mediante el visor.

Repararemos y reforzaremos la porción del espejo de los productos afectados de forma gratuita. Si usted tiene uno de los productos afectados, le agradecemos se comunique con el Centro de Servicio Autorizado por Canon en su país.

Las partes de refuerzo se instalarán como se muestra en la imagen.
