Para Propietarios de Cámaras SLR Digitales EOS-1D Mark III y EOS-1Ds Mark III

Hemos descubierto que las imágenes capturadas con ciertas cámaras SLR digitales EOS-1D Mark III y EOS-1Ds Mark III muestran manchas en forma de círculo. Nos gustaría hacer de su conocimiento los detalles y nuestra política de servicio.

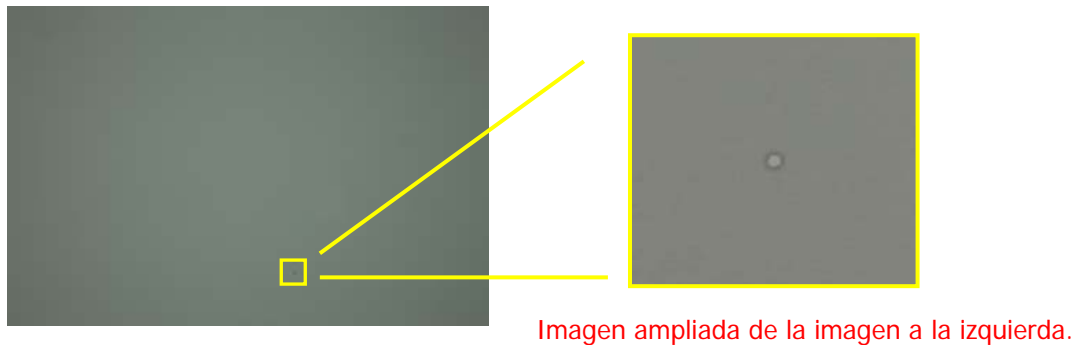
Las imágenes capturadas pueden mostrar manchas grandes en forma de círculo.

Estas manchas en forma de círculo son las imágenes del aceite lubricante sobre la superficie del filtro de paso inferior (LPF), el cual está ubicado en la parte frontal del sensor CMOS.

Este aceite es usado en el interior de la Caja del Espejo para lubricar ciertas partes móviles de la cámara. Si durante la fabricación de la cámara se aplica demasiado aceite, este puede dispersarse sobre la superficie del LPF a través de la operación normal de la cámara.

A los clientes que se les está presentando este fenómeno o a aquellos que han observado aceite sobre la superficie en el lado posterior del espejo, por favor comunicarse con nuestros centros de servicio. Para evitar que el aceite se disperse, lo cual puede afectar las imágenes en forma considerable, les ofrecemos a los clientes afectados limpieza gratis de la caja del espejo para remover el acceso de aceite.

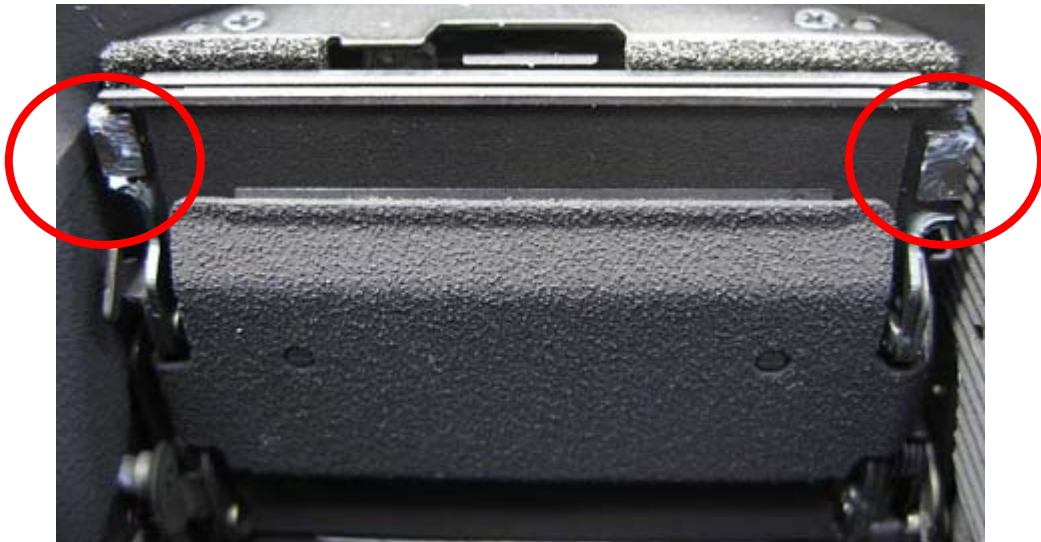
* Imagen del Lado Posterior del Espejo Principal

La imagen anterior muestra la parte superior de la caja del espejo cuando se levanta el espejo principal. Los objetos en blanco en los círculos rojos son el exceso de aceite lubricante.
