Anuncio de Web: Desprendimiento de Tornillo en la Base de la Correa

27 de enero de 2009

Para los Propietarios de la Cámara Digital PowerShot SD950 IS

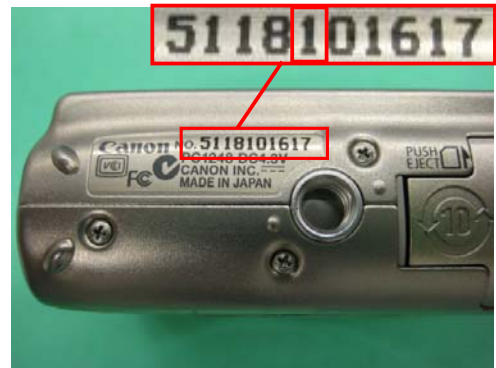
Le agradecemos verifique el número de serie en la parte inferior de la cámara.

■Es posible que se vean afectados los productos cuyo quinto dígito desde la izquierda es **0** ó **1**.

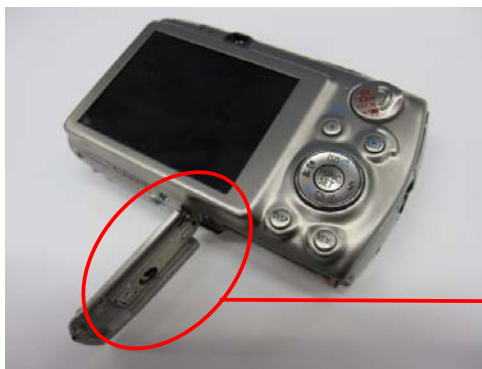
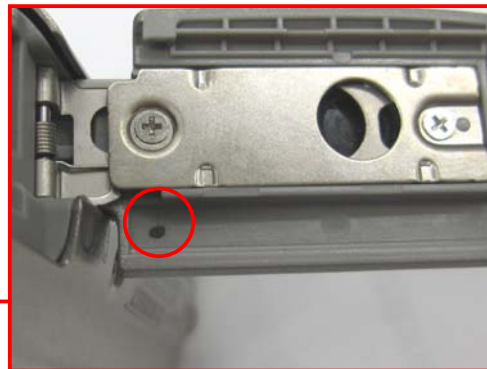
El problema ya ha sido corregido en los productos con los números de serie descritos anteriormente si estos tienen una marca dentro de la cubierta de la batería, como se muestra en las siguientes imágenes. Puede seguir utilizando la cámara "tal como está" sin necesidad de realizar acción alguna.
