Anuncio de Web: **Problema de la Palanca de Zoom en las Cámaras iVIS HG10/VIXIA HG10/HG10**

Para Usuarios de la Cámara de Video Digital VIXIA HG10/HG10

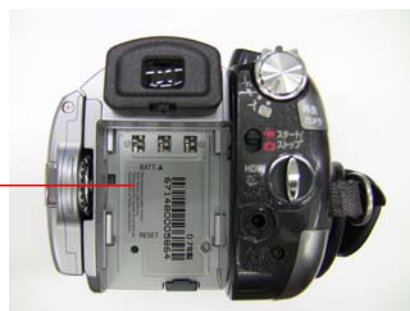
Las cámaras de video digital VIXIA HG10/HG10 afectadas son aquellas cuyo séptimo dígito en el número de serie listado en el interior del compartimiento sea 0, 1, 2, 3, ó 4.
