## Para los usuarios de las videocámaras digitales VIXIA HF M31/ M30/ M300/ M32/ M301

Videocámaras Digitales VIXIA HF M31/ M30/ M300/ M32/ M301

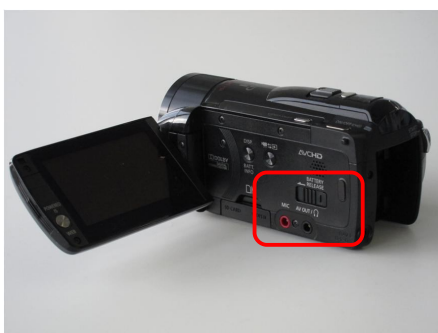
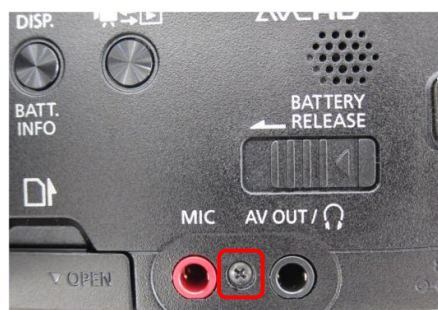
Al grabar video, a medida que aumenta la temperatura de la videocámara, se transmite calor al tornillo que se ubica entre las terminales del Micrófono y de la Salida de Audio/Video. Si la piel tiene contacto con el tornillo por largos periodos de grabación, se puede producir una quemadura por baja temperatura.

Cuando el monitor LCD está abierto

Ampliado

Tornillo

Los usuarios no deben tocar el tornillo al grabar video por tiempo prolongado.

Además, al usuario se le proporcionará, sin cargo, una almohadilla de protección que cubra al tornillo para evitar el contacto directo con la piel.
