Anuncio de Web: base de la correa de la empuñadura.

Para los Usuarios de las Cámaras de Vídeo Profesionales XH G1/XH A1 y XH G1S/XH A1S

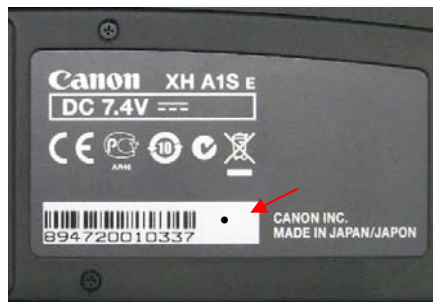
- (1) Si hay un punto negro sobre el número de serie en la etiqueta de producto de la cámara

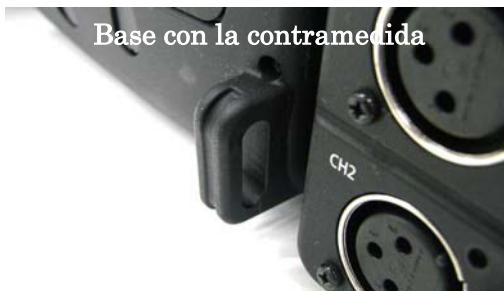
Base con la contramedida

- (3) Si la forma de la base de la correa de la empuñadura es igual a la que se muestra en la siguiente imagen de la base donde se aplicó la contramedida.

Por lo tanto, para permitir que nuestros clientes continúen utilizando nuestros productos con mayor seguridad, reemplazaremos la base de la correa de la empuñadura de los productos afectados que se describen a continuación por una base con resistencia mejorada. Este servicio es una medida preventiva y se realizará sin cargo, cuando lo solicite el cliente.

Reemplazaremos las partes de la base de la correa de la empuñadora por las que están reforzadas, sin costo para el cliente; se les solicita a los usuarios con unidades afectadas que se comuniquen con un Centro de Servicio de Canon.

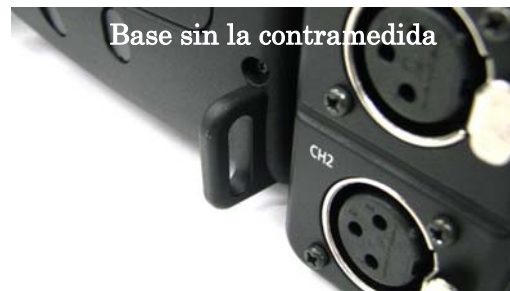
Base sin la contramedida

Si las cámaras de vídeo se sujetan de forma repetida por la correa de la empuñadura durante largos períodos en las filmaciones, la base de la correa de la empuñadura puede romperse.
